Localizado no centro de São Paulo, na rua 15 de novembro, o edifício é um bem tombado, e com arquitetura que leva os estilos colonial e barroco.

A proposta de reforma do edifício do Conselho de Arquitetura e Urbanismo de São Paulo, aqui apresentada, ousa trazer a missão de igualmente acolher o arquiteto e a comunidade de São Paulo, seja para um bate-papo no café, num espaço confortável e democrático localizado na praça de acesso no térreo; ou para uma exposição, no espaço localizado no segundo piso com biblioteca e exposições interativas, com terminais de consulta e espaço multimídia; ou para eventos no auditório, localizado no subsolo, com divisórias com painéis móveis, podendo assim ser um grande auditório ou a opção de 2 ou 3 salas menores; ou atender aos arquitetos em seus espaços exclusivos, localizados no mezanino, onde acontecem os atendimentos presenciais, coleta de biometria, salas de reuniões e colegiado.

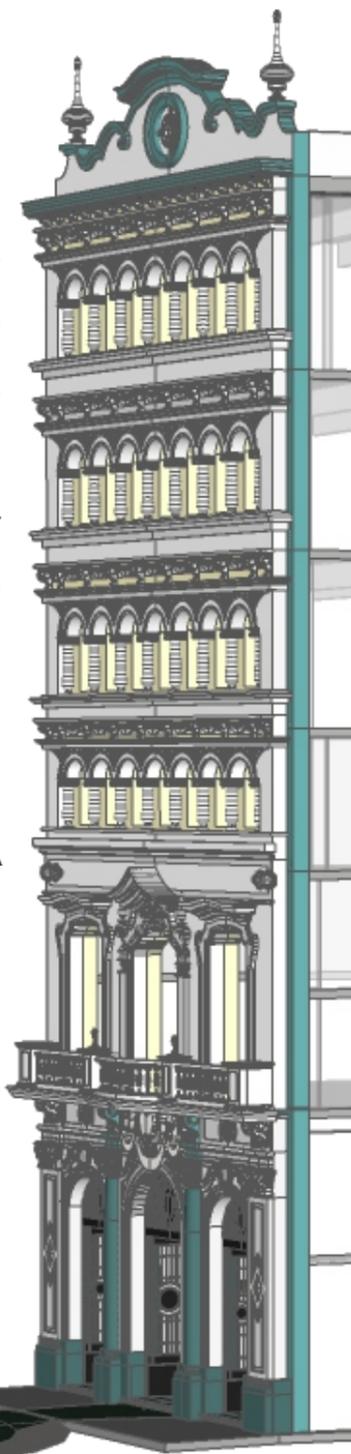
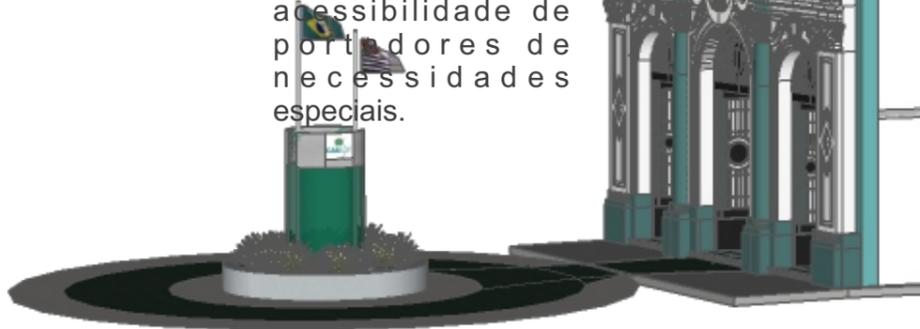
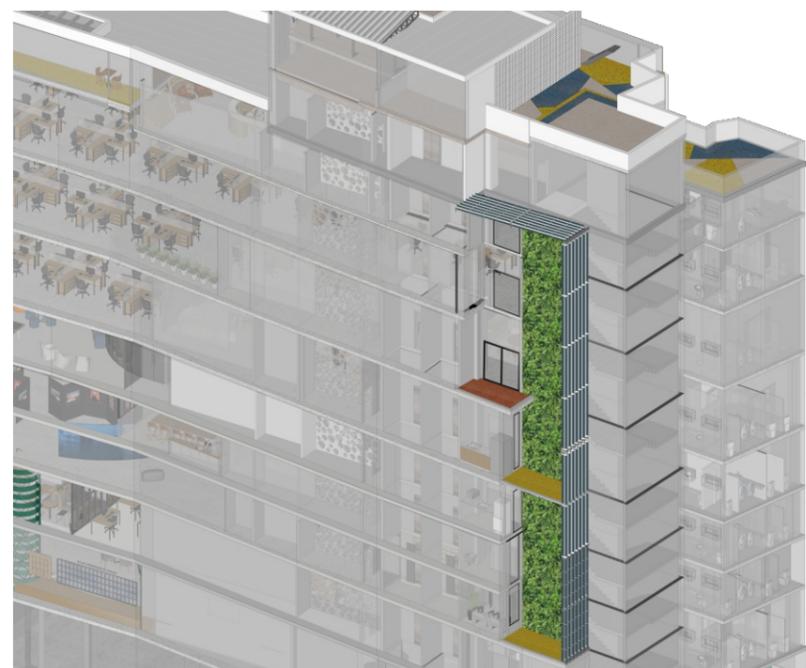
## A FACHADA

A fachada, bem como a rua 15 de novembro são bens tombados, então propomos conservação e manutenção na fachada. Permanecendo as cores aproximando do original, e a alteração em pequenas partes, com a retirada da cor existente nos pilares das entradas, e a aplicação de cor que remeta ao padrão do CAU.

O prédio tem um desnível da rua para o piso térreo, vencido com degrau. A proposta sugere um marco com sinalização na rua e um caminho que convida a entrar, e este caminho segue com rampa na porta central. Garantindo acessibilidade de portadores de necessidades especiais.
